# Piano Eliminazione Barriere Architettoniche

**SCHEDE DI ANALISI E SOLUZIONI PROGETTUALI  
EDIFICI ED AREE ESTERNE**

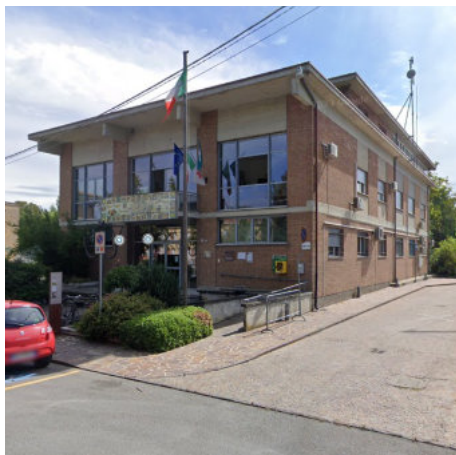
Indirizzo **Via Roma, 29**Codice identificativo **E01**

L'edificio si sviluppa su tre piani fuori terra. E' presente parcheggio riservato ma non conforme in prossimità dell'ingresso.

L'ingresso rialzato è raggiungibile attraverso rampa di ingresso con pendenza conforme. All'interno della struttura i percorsi sono di larghezza adeguata e con pavimentazione conforme; è presente ascensore per collegamento ai piani superiori.

Il bagno accessibile interno alla struttura si trova solo al piano primo. Non è presente spazio calmo sulla scala di emergenza esterna. Nella struttura non sono infine presenti dispositivi per il superamento di disabilità sensoriali.

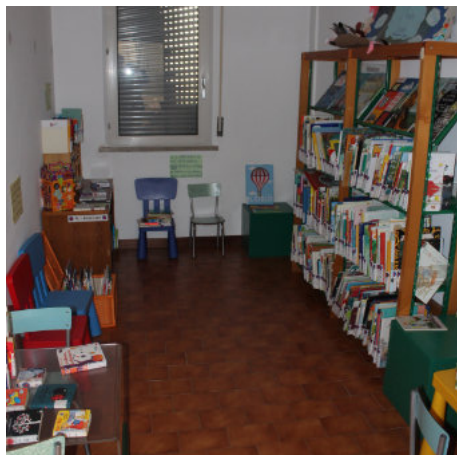
Codice identificativo E02.1

L'edificio è sede della biblioteca e della sala civica.

E' presente parcheggio riservato ma non conforme e non collegato con percorso pavimentato all'ingresso. All'interno della struttura i percorsi sono di larghezza adeguata e con pavimentazione conforme ma è assente bagno accessibile.

Nella struttura non sono infine presenti dispositivi per il superamento di disabilità sensoriali.

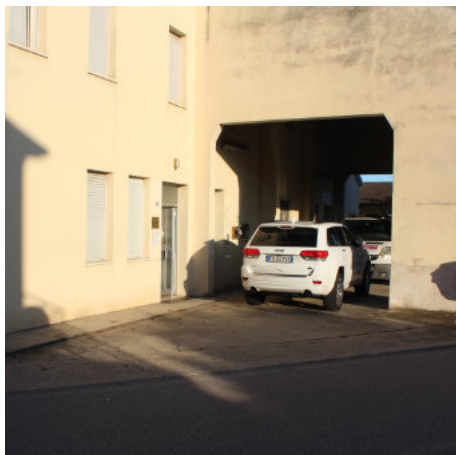
Indirizzo **Via Pilona**Codice identificativo **E02.2**

L'edificio è sede della biblioteca e della sala civica.

E' presente parcheggio riservato ma non conforme e non collegato con percorso pavimentato all'ingresso. La sala civica si trova, al momento del sopralluogo, in ristrutturazione. All'interno della struttura i percorsi sono di larghezza adeguata e con pavimentazione conforme ma è assente bagno accessibile.

Nella struttura non sono infine presenti dispositivi per il superamento di disabilità sensoriali.

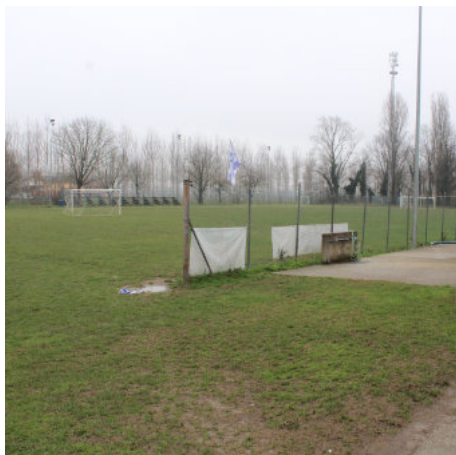
Indirizzo **Via Virgiliana**Codice identificativo **E04**

Campo sportivo del capoluogo.

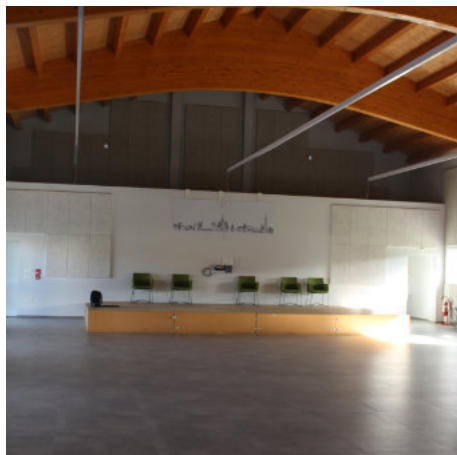
Codice identificativo **E05**

La struttura ospita un edificio per eventi. E' presente un ampio parcheggio antistante la struttura: è presente posto auto per persone con disabilità motoria ma di dimensioni non conformi. L'ingresso è a raso e all'intero è presente un palco rialzato, ma non accessibile tramite rampa. E' presente servizio igienico per persone con disabilità motoria, non sono invece presenti dispositivi per persone con disabilità sensoriale.

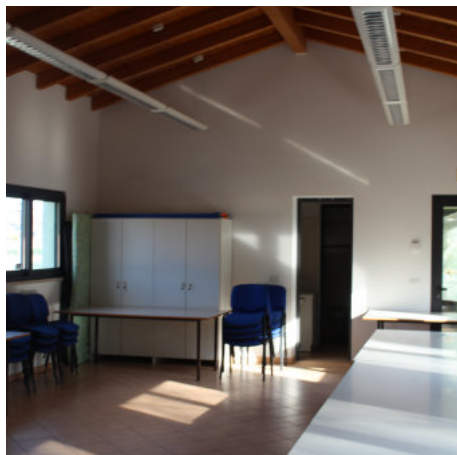
Codice identificativo **E06**

La struttura ospita un edificio per eventi con all'interno un bar. E' presente un ampio parcheggio antistante la struttura: è presente posto auto per persone con disabilità motoria ma di dimensioni non conformi. L'ingresso presenta un piccolo dislivello. All'interno i percorsi sono liberi da ingombri.

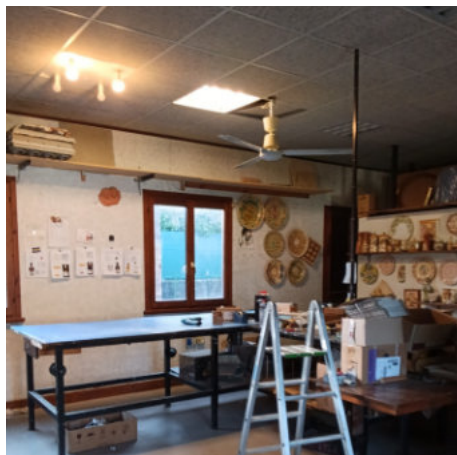
Codice identificativo **E09.1**

L'edificio sede del circolo ACLI si trova nella stessa corte del ristorante, in un edificio indipendente. Non è presente parcheggio conforme in prossimità dell'ingresso. Sull'ingresso è presente dislivello, all'interno i percorsi sono di dimensioni conformi, non è presente bagno igienico accessibile. Non sono infine presenti dispositivi per persone con disabilità sensoriale.

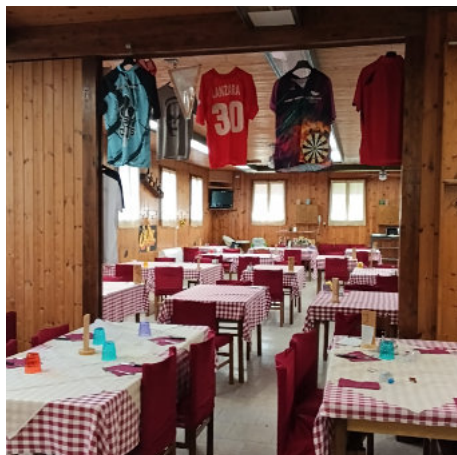
Codice identificativo **E09.2**

L'edificio è adibito a ristorante. E' presente parcheggio conforme in prossimità dell'ingresso. L'ingresso è a raso, all'interno i percorsi sono di dimensioni conformi. E' presente area esterna con palco non raggiungibile da pavimentazione conforme nè accessibile a persone con disabilità. E' presente bagno igienico accessibile. Non sono infine presenti dispositivi per persone con disabilità sensoriale.

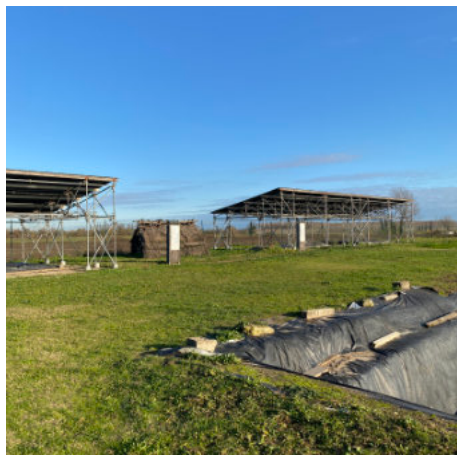
**PARCO ARCHEOLOGICO – SAN BIAGIO**Indirizzo **Via Forcello, 3**Codice identificativo **E11****FOTO**

Area recintata con all'interno aree di scavi archeologici e alcune costruzioni a servizio del museo che contengono i servizi igienici a norma per persone su sedia a ruote, la biglietteria, un'aula e dei magazzini. Tramite una passerella centrale sopraelevata, a cui si accede tramite rampa iniziale si arriva all'aula e all'area scavi più grande mentre tramite due rampe laterali si scende a due zone espositive però non pavimentate.

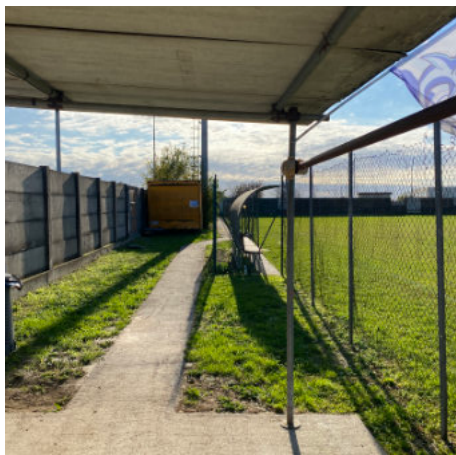
Codice identificativo E12

Campo sportivo all'interno di un'area recintata dotato di spalti per il pubblico, panchine coperte e un edificio ad un piano che contiene gli spogliatoi. I servizi igienici e le docce non sono adatte all'uso da parte di persone con disabilità.

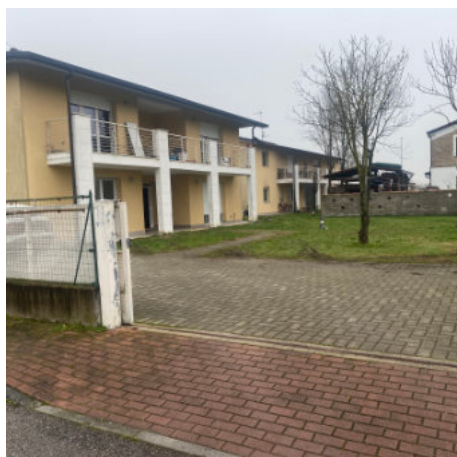
**ALLOGGI VIA DON BACCARO – SAN GIACOMO PO**Indirizzo **Via Don Baccaro**Codice identificativo **E13****FOTO**

Edificio residenziale diviso in due corpi distinti, di due piani fuori terra, collegati tra loro da una fila di box. Ogni palazzina ha un vano scala centrale dal quale si accede a 5 alloggi.

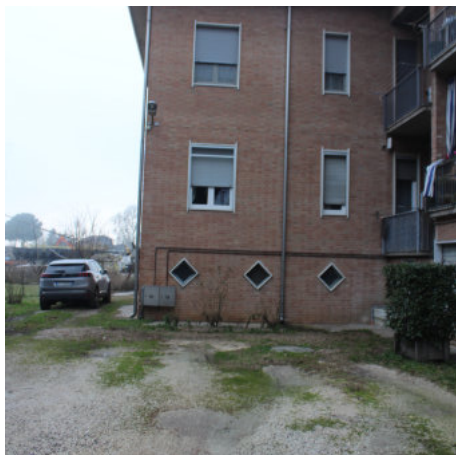
Indirizzo **Via Molinara, 21**Codice identificativo **E22**

Edificio a più piani fuori terra, destinato a alloggi comunali. E' assente parcheggio riservato in prossimità dell'ingresso così come un percorso con pavimentazione conforme. L'ingresso è rialzato e all'interno non è presente ascensore per accedere ai vari livelli. Non sono infine presenti dispositivi per persone con disabilità sensoriale.

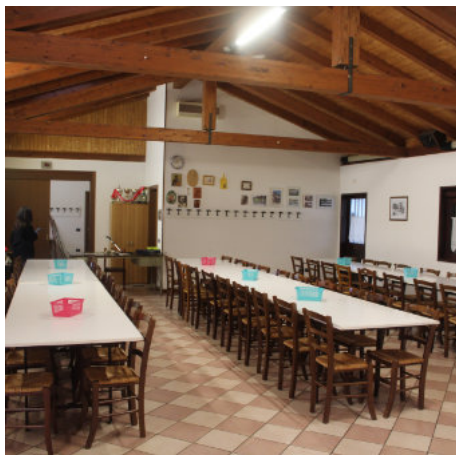
Codice identificativo E23

Edificio a un piano fuori terra, destinato a struttura polivalente. E' assente parcheggio riservato in prossimità dell'ingresso così come un percorso con pavimentazione conforme. All'interno è presente un'ampia sala, cucina e bar. All'esterno è presente un area utilizzabile con la bella stagione dove è presente anche un palco, ma non raggiungibile da persone su sedia a ruote. E' presente bagno accessibile ma da integrare. Non sono infine presenti dispositivi per persone con disabilità sensoriale.

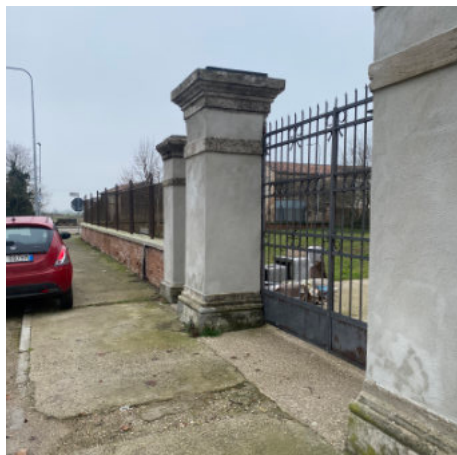
Indirizzo **Via Quarantore, 62**Codice identificativo **E24**

Villa storica all'interno di un'area verde pertinenziale recintata. L'edificio è stato recentemente diviso al suo interno in più alloggi serviti da un vano scala e un ascensore.

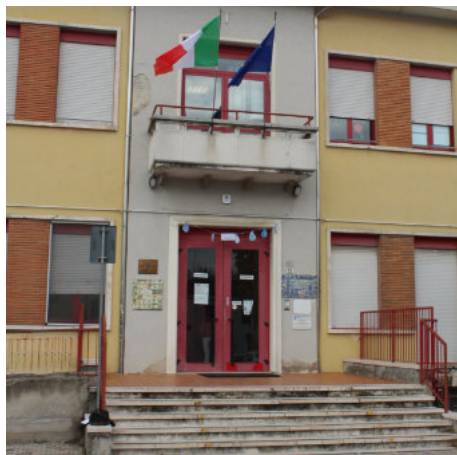
Codice identificativo E26.1

Edificio adibito a scuola materna al piano terra e scuola primaria al piano terra e superiore. E' presente parcheggio riservato in prossimità dell'edificio. Per raggiungere l'ingresso rialzato è presente una rampa con pendenza conforme. All'interno della struttura i percorsi interni sono liberi e di dimensioni adeguate, è presente servizio igienico conforme ma che necessita di integrazioni.

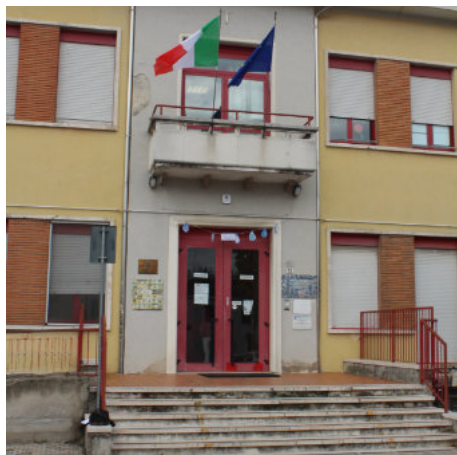
Codice identificativo E26.2

Edificio adibito a scuola materna al piano terra e scuola primaria al piano terra e al piano superiore. E' presente parcheggio riservato in prossimità dell'edificio. Per raggiungere l'ingresso rialzato è presente una rampa con pendenza conforme. All'interno della struttura i percorsi interni sono liberi e di dimensioni adeguate, è presente ascensore per raggiungere il piano superiore. E' presente servizio igienico conforme ma che necessita di integrazioni. E' presente una lunga rampa per accedere alla palestra. Non è presente spazio calmo su scala di emergenza esterna.

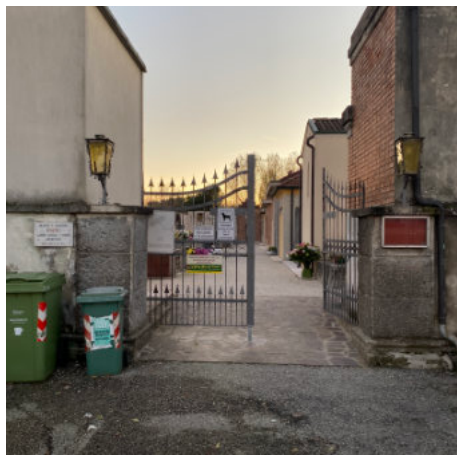
Codice identificativo E30

Area cimiteriale recintata con orari di apertura. E' presente un parcheggio destinato a persone con disabilità. All'interno la pavimentazione non è adatta a persone su sedia a ruote. E' presente un servizio igienico con dimensioni conformi alla disabilità motoria, mancano gli accessori.

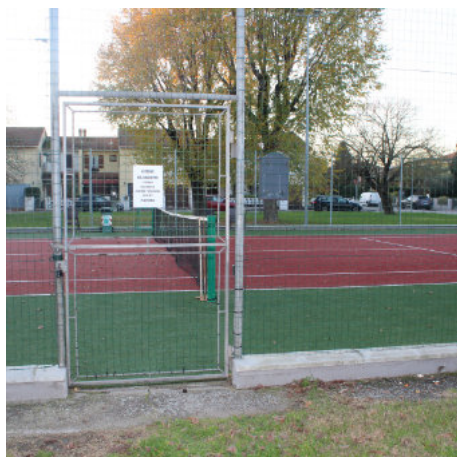
Codice identificativo **AV02**

Parco giochi non recintato senza parcheggio conforme in prossimità. All'ingresso è presente un dislivello. All'interno sono presenti giochi e campo da tennis recintato, non collegati al vialetto principale. Sono presenti anche panchine sempre all'interno delle aree verdi e senza pavimentazione accessibile. E' presente fontanella non accessibile e non sono presenti i giochi inclusivi.

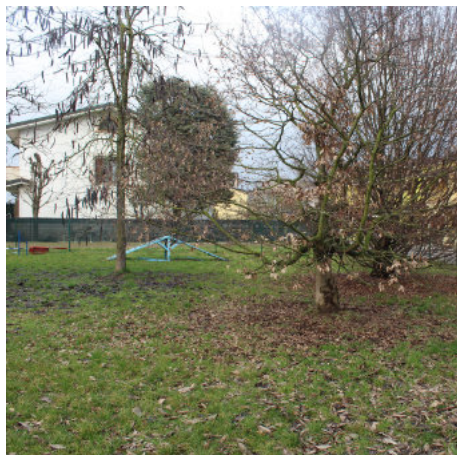
Indirizzo **Via Foscolo**Codice identificativo **AV03**

Area verde in parte recintata per sgambamento cani e in parte no. Non è presente parcheggio riservato in prossimità dell'ingresso, non è presente pavimentazione conforme di collegamento dall'ingresso alle panchine.

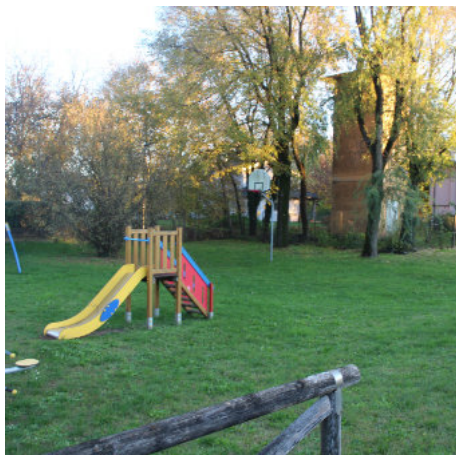
Indirizzo **Via Matteotti, 15**Codice identificativo **AV04**

Parco giochi recintato senza parcheggio conforme in prossimità. All'interno sono presenti giochi non collegati da pavimentazione. Non sono presenti anche panchine e non sono presenti i giochi inclusivi.

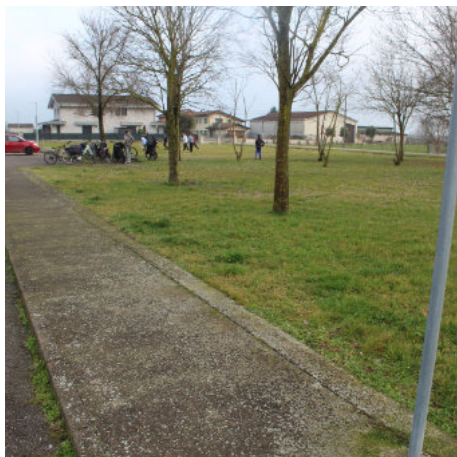
Indirizzo **Via Levatella**Codice identificativo **AV05**

Area verde non recintata senza parcheggio conforme in prossimità. E' presente dislivello dovuto al cordolo del marciapiede. All'interno sono presenti panchine non collegate da pavimentazione e una fontanella non accessibile.

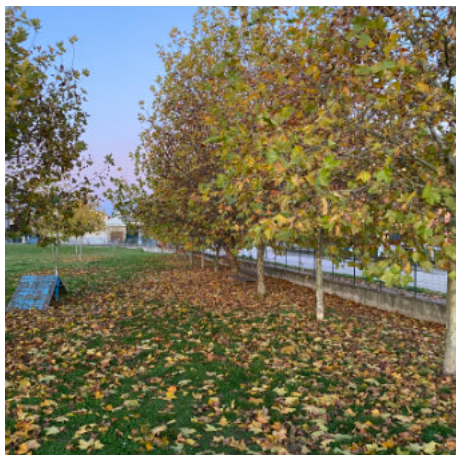
Indirizzo **Via Pellico**Codice identificativo **AV06**

Area verde recintata per sgambamento cani. E' presente parcheggio riservato in prossimità dell'ingresso, non è presente pavimentazione conforme nè panchine per la sosta.

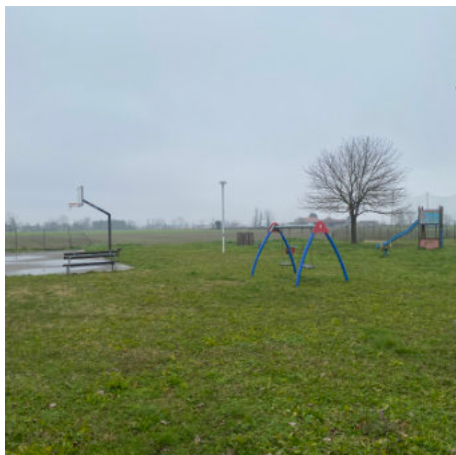
Codice identificativo **AV09**

Parco giochi non recintato senza parcheggio conforme in prossimità. All'interno sono presenti giochi e aree di sosta e panchine all'interno delle aree verdi senza pavimentazione accessibile. E' presente campo da basket pavimentato e fontanella non accessibile; non sono presenti i giochi inclusivi.
