# Piano Eliminazione Barriere Architettoniche

**RELAZIONE ILLUSTRATIVA**

**Indice del Piano per l'Eliminazione delle Barriere Architettoniche (P.E.B.A.) di Bagnolo San Vito**

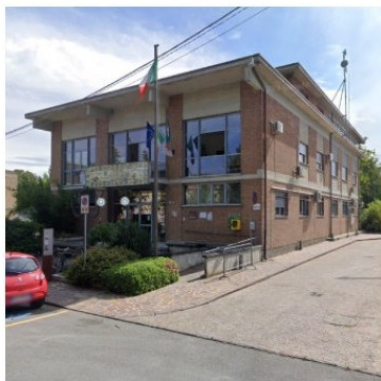
FOTO

L'edificio si sviluppa su tre piani fuori terra. E' presente parcheggio riservato ma non conforme in prossimità dell'ingresso.

L'ingresso rialzato è raggiungibile attraverso rampa di ingresso con pendenza conforme. All'interno della struttura i percorsi sono di larghezza adeguata e con pavimentazione conforme; è presente ascensore per collegamento ai piani superiori.

Il bagno accessibile interno alla struttura si trova solo al piano inferiore. Non è presente spazio calmo sulla scala di emergenza esterna. Nella struttura non sono infine presenti dispositivi per il superamento di disabilità sensoriali.

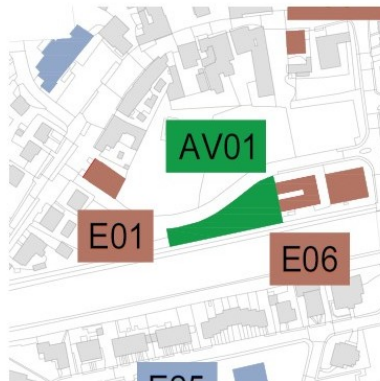
INQUADRAMENTO

#### DESCRIZIONE

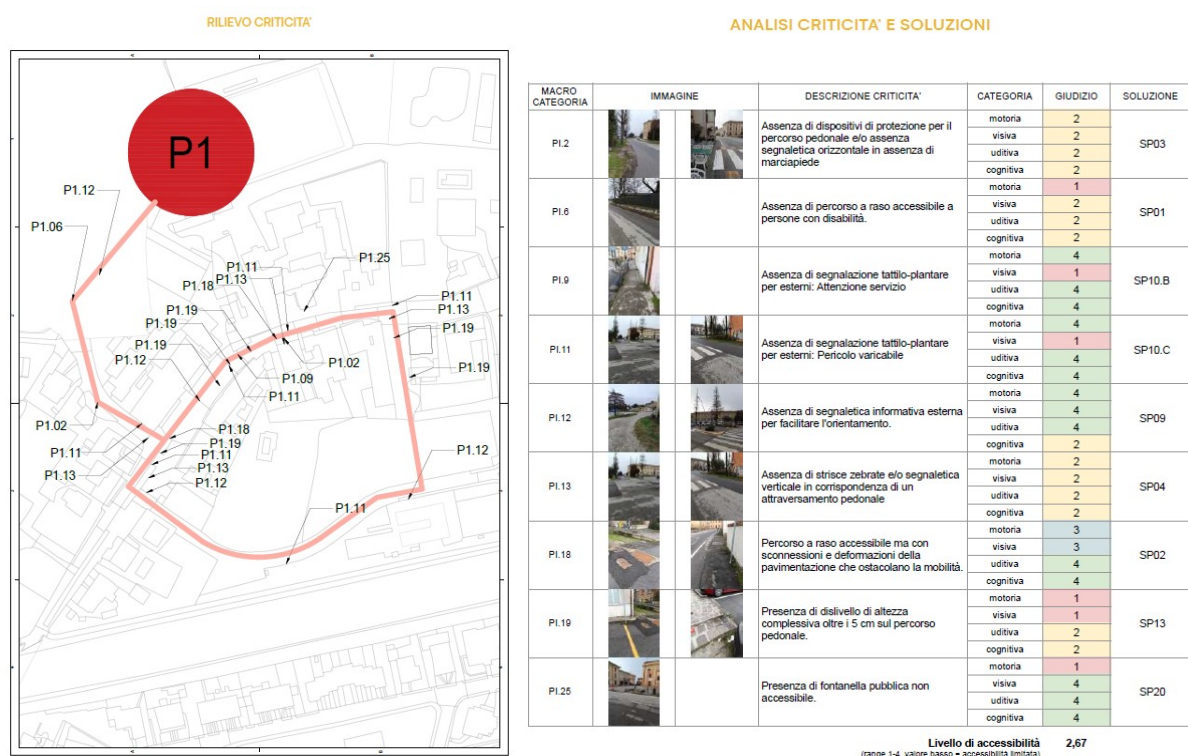
Il percorso è stato inoltre rilevato metro lineare per metro lineare, mettendo in luce l'ubicazione delle criticità e il risultato dei sopralluoghi è stato riportato nell'allegato specifico, si riporta qui un estratto del documento.
