# Piano Eliminazione Barriere Architettoniche

**SCHEDE DI ANALISI E SOLUZIONI PROGETTUALI  
EDIFICI ED AREE ESTERNE**

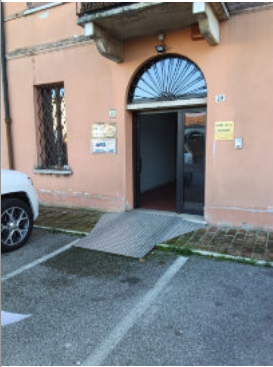
| MACRO CATEGORIA | IMMAGINE | DESCRIZIONE CRITICITA' | SOLUZIONE | CATEGORIA | GIUDIZIO |
|---|---|---|---|---|---|
| ACCESSO EDIFICIO | | Assenza di segnalazione tattilo-plantare per esterni: Direzione rettilinea | SP10.A | motoria | 2 |
| | | Assenza di segnalazione tattilo-plantare per esterni: Attenzione servizio | SP10.B | | |
| | | Assenza di mappa tattile. | SI05 | visiva | 1 |

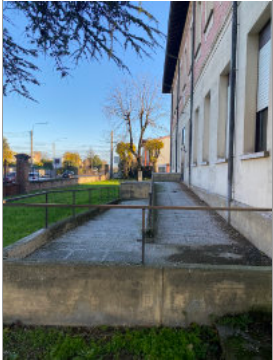
| MACRO CATEGORIA | IMMAGINE | | DESCRIZIONE CRITICITA' | SOLUZIONE | | CATEGORIA | GIUDIZIO |
|---|---|---|---|---|--|---|---|
| ACCESSO EDIFICIO | | | Assenza di segnalazione tattilo-plantare per interni: Attenzione servizio | SI06.B | | motoria | 1 |
| | | | Assenza di segnalazione tattilo-plantare per interni: Direzione rettilinea | SI06.A | | visiva | 1 |
| | | | Assenza di mappa tattile. | SI05 | | | |

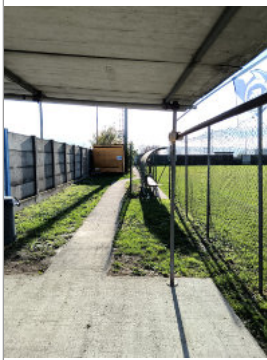
| MACRO CATEGORIA | IMMAGINE | DESCRIZIONE CRITICITA' | SOLUZIONE | CATEGORIA | GIUDIZIO |
|---|---|---|---|---|---|
| COLLEGAMENTI ORIZZONTALI | | Assenza di percorso a raso accessibile a persone con disabilità. | SP01 | motoria | 1 |
| | | Assenza di mappa tattile. | SI05 | visiva | 1 |
| | | Assenza di segnalazione tattilo-plantare per interni: Attenzione servizio | SI06.B | | |

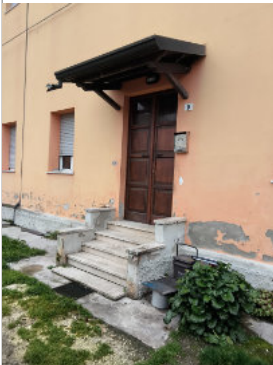
| MACRO CATEGORIA | IMMAGINE | | DESCRIZIONE CRITICITA' | SOLUZIONE | | CATEGORIA | GIUDIZIO |
|---|---|--|---|---|--|---|---|
| ACCESSO EDIFICIO | | | Assenza di segnalazione tattilo-plantare per interni: Attenzione servizio | SI06.B | | motoria | 1 |
| | | | Assenza di segnalazione tattilo-plantare per interni: Direzione rettilinea | SI06.A | | visiva | 2 |
| | | | Assenza di mappa tattile. | SI05 | | | |

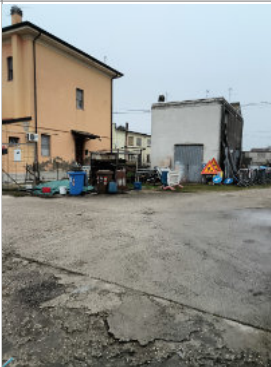
| MACRO CATEGORIA | IMMAGINE | | DESCRIZIONE CRITICITA' | SOLUZIONE | CATEGORIA | GIUDIZIO | | |
|---|---|--|---|---|---|---|---|---|
| RAGGIUNGIBILITA' | | | Assenza di segnalazione tattilo-plantare per esterni: Direzione rettilinea | SP10.A | motoria | 1 | | |
| | | | Assenza di segnalazione tattilo-plantare per esterni: Attenzione servizio | SP10.B | visiva | 1 | | |
| | | | Assenza di segnalazione tattilo-plantare per esterni: Pericolo varicabile | SP10.C | uditiva | 3 | | |
| | | | Percorso a raso accessibile ma con sconnessioni e deformazioni della pavimentazione che ostacolano la mobilità. | SP02 | | | | |
| | | | Assenza di strisce zebra'te e/o segnaletica verticale in corrispondenza di un attraversamento pedonale | SP04 | | | | |

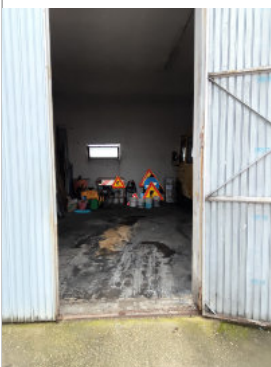
| MACRO CATEGORIA | IMMAGINE | | DESCRIZIONE CRITICITA' | SOLUZIONE | CATEGORIA | GIUDIZIO | | |
|---|---|--|---|---|---|---|---|---|
| ACCESSO EDIFICIO | | | Assenza di segnalazione tattilo-plantare per interni: Attenzione servizio | SI06.B | motoria | 1 | | |
| | | | Assenza di segnalazione tattilo-plantare per interni: Direzione rettilinea | SI06.A | visiva | 1 | | |
| | | | Assenza di mappa tattile. | SI05 | | uditiva | 4 | |

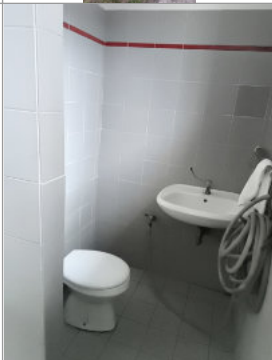
| MACRO CATEGORIA | IMMAGINE | DESCRIZIONE CRITICITA' | SOLUZIONE | CATEGORIA | GIUDIZIO |
|---|---|---|---|---|---|
| SERVIZI IGIENICI DEDICATI | | Assenza allarme visivo in caso di emergenza (bagni o/e intera struttura) | SI27 | motoria | 1 |
| | | Assenza di mappa tattile. | SI05 | visiva | 2 |
| | | Assenza di segnalazione informativa all'interno dell'edificio: Targhette delle porte con braille | SI07.B | | |

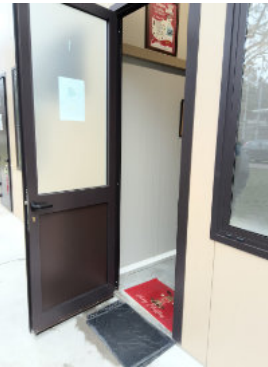
| MACRO CATEGORIA | IMMAGINE | DESCRIZIONE CRITICITA' | SOLUZIONE | CATEGORIA | GIUDIZIO |
|---|---|---|---|---|---|
| ACCESSO EDIFICIO | | Assenza di segnalazione tattilo-plantare per interni: Attenzione servizio | SI06.B | motoria | 1 |
| | | Assenza di segnalazione tattilo-plantare per interni: Direzione rettilinea | SI06.A | visiva | 2 |
| | | Assenza di mappa tattile. | SI05 | uditiva | 4 |

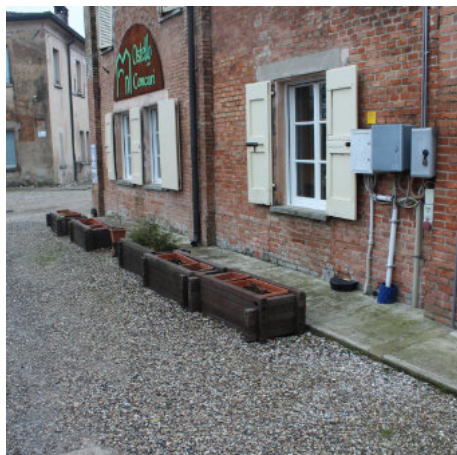
Codice identificativo E20

Edificio a due piani fuori terra, destinato a ostello con ristorante. E' assente parcheggio riservato in prossimità dell'ingresso così come un percorso con pavimentazione conforme. All'interno sono presenti alcuni dislivelli, oltre a una servoscala per raggiungere le camere al piano superiore. Al piano terra è presente bagno accessibile di servizio al ristorante. Non sono infine presenti dispositivi per persone con disabilità sensoriale.

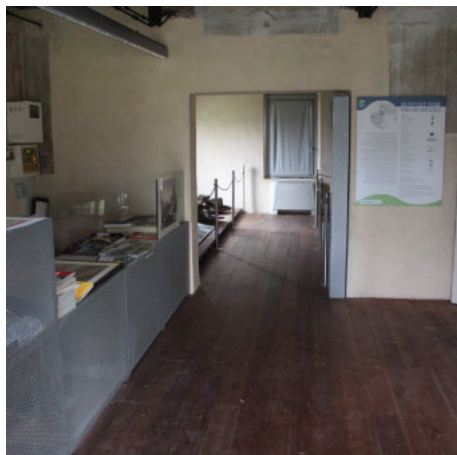
Indirizzo **Via Nino Bixio, 10**Codice identificativo **E21**

Edificio a due piani fuori terra, destinato a museo. E' assente parcheggio riservato in prossimità dell'ingresso così come un percorso con pavimentazione conforme. All'interno è presente un servoscala per raggiungere il piano superiore. Al piano terra è presente bagno accessibile, assente al piano superiore. E' presente dislivello sull'uscita di emergenza al piano superiore per raggiungere lo spazio calmo esterno. Non sono infine presenti dispositivi per persone con disabilità sensoriale.

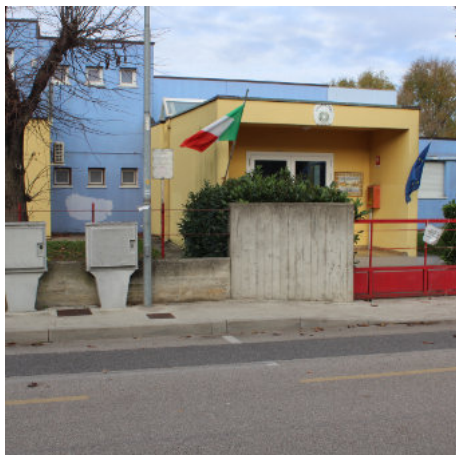
Indirizzo **Via Matteotti**Codice identificativo **E25**

Edificio adibito a scuola secondaria di primo grado. E' assente parcheggio riservato in prossimità dell'edificio. Per raggiungere l'ingresso rialzato è presente una rampa in lamiera con pendenza conforme. All'interno della struttura è presente un ascensore di collegamento ai piani. I percorsi interni sono liberi e di dimensioni adeguate, è presente servizio igienico conforme ma che necessita di integrazioni. Non è presente spazio calmo su scala di emergenza esterna.

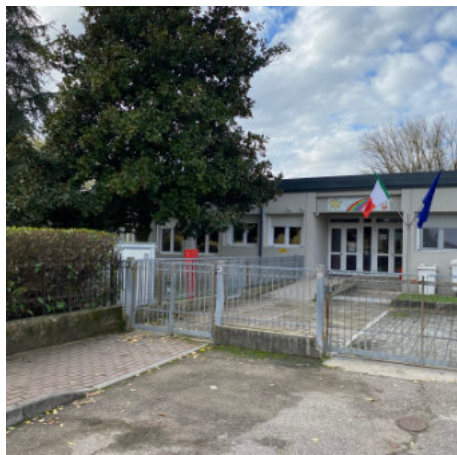
Codice identificativo E27.1

Edificio ad un piano all'interno di un'area recintata che ospita in una porzione la scuola dell'infanzia e nella restante parte il nido. E' presente ma non vicino un parcheggio destinato a persone su sedia a ruote. Nella parte dell'infanzia sia l'ingresso che le due uscite di sicurezza sono precedute sia da gradini sia da una rampa. All'interno i percorsi sono a raso. E' presente un servizio igienico con dimensioni conformi non dotato dei sanitari e degli accessori per persone su sedia a ruote.

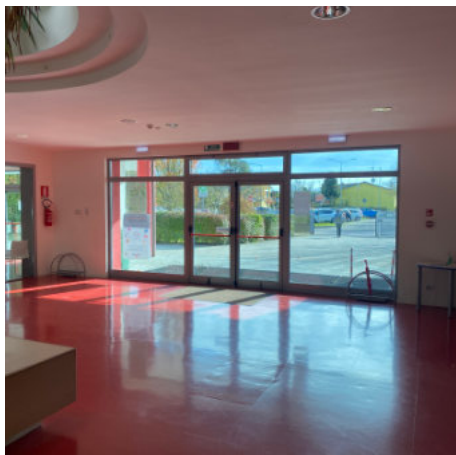
Codice identificativo E28

L'edificio a due piani all'interno di un'area verde recintata ospita la scuola primaria; due porte vetrate all'interno di pareti vetrate fungono da ingresso e uscita verso il giardino oltre che d'emergenza. Sono presenti servizi igienici adatti a persone su sedia a ruote. Il piano primo è dotato di due scale esterne di emergenza e la terrazza può fungere da spazio calmo.

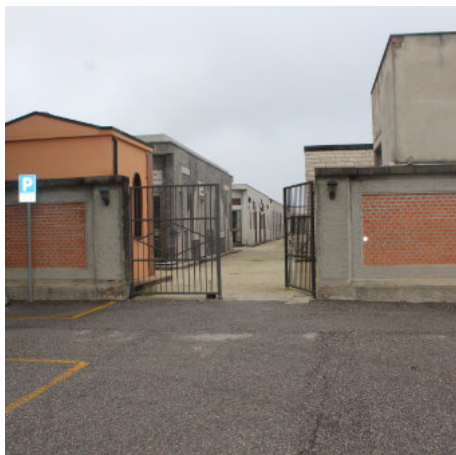
Codice identificativo **E29**

Area cimiteriale recintata con orari di apertura. E' presente un parcheggio destinato a persone con disabilità. All'interno la pavimentazione non è adatta a persone su sedia a ruote. E' presente un servizio igienico con dimensioni conformi alla disabilità motoria.

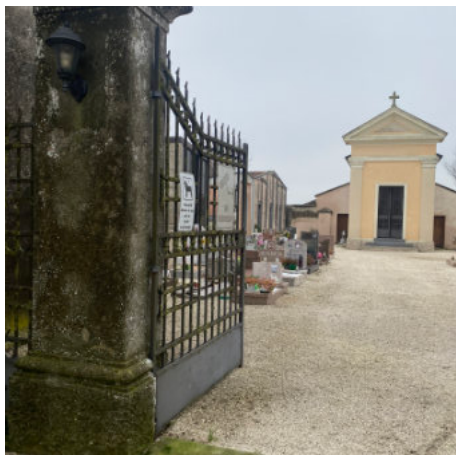
Indirizzo **Via Baiona**Codice identificativo **E31**

Area cimiteriale recintata con orari di apertura. Non è presente un parcheggio destinato a persone con disabilità. All'interno la pavimentazione non è adatta a persone su sedia a ruote. E' presente un servizio igienico conforme alla disabilità motoria.

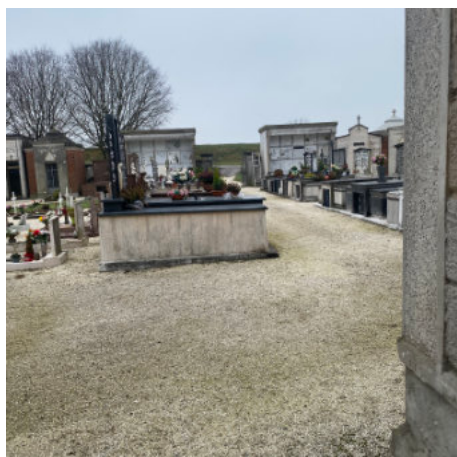
Indirizzo **Via Mastine Nuove**Codice identificativo **E32**

Area cimiteriale recintata con orari di apertura. Non è presente un parcheggio destinato a persone con disabilità. All'interno la pavimentazione non è adatta a persone su sedia a ruote. Non è presente un servizio igienico conforme alla disabilità motoria.

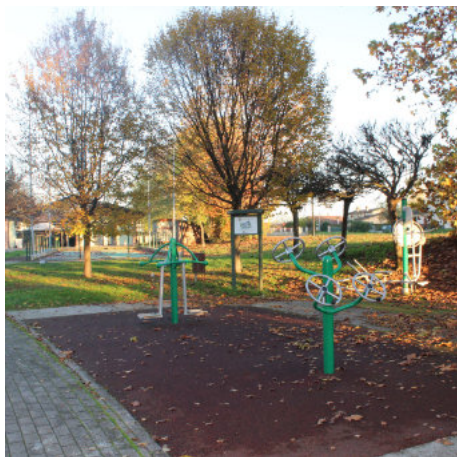
Codice identificativo AV01

Parco giochi recintato senza parcheggio conforme in prossimità. All'ingresso è presente un dislivello in prossimità del marciapiede. All'interno sono presenti giochi e area fitness pavimentati. Sono carenti le panchine. Non sono presenti i giochi inclusivi.

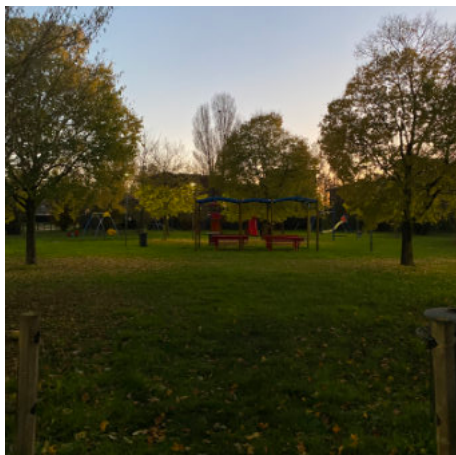
Indirizzo **Via Gianni Rodari, 10**Codice identificativo **AV07**

Parco giochi recintato senza parcheggio conforme in prossimità. All'interno sono presenti giochi e aree di sosta e panchine all'interno delle aree verdi senza pavimentazione accessibile. E' presente fontanella non accessibile e non sono presenti i giochi inclusivi.

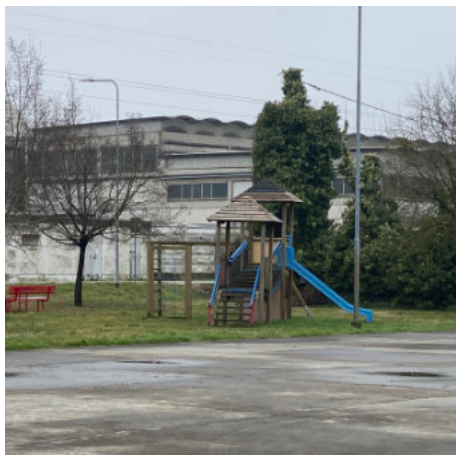
Indirizzo **Via Papa Giovanni  
XXIII**Codice identificativo **AV08**

Parco giochi non recintato senza parcheggio conforme in prossimità. All'interno sono presenti giochi e aree di sosta e panchine all'interno delle aree verdi senza pavimentazione accessibile. E' presente campo da calcio pavimentato e fontanella non accessibile; non sono presenti i giochi inclusivi.
